第三中学校

1. 構造耐震指標 (Is 値)

2. 耐震補強概要

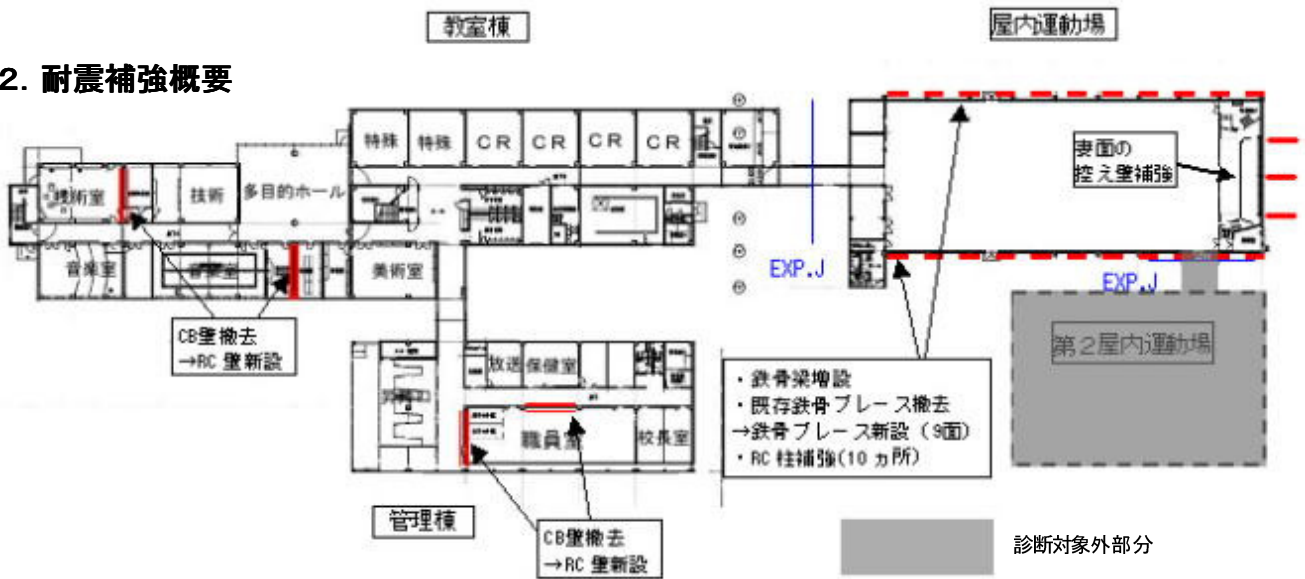
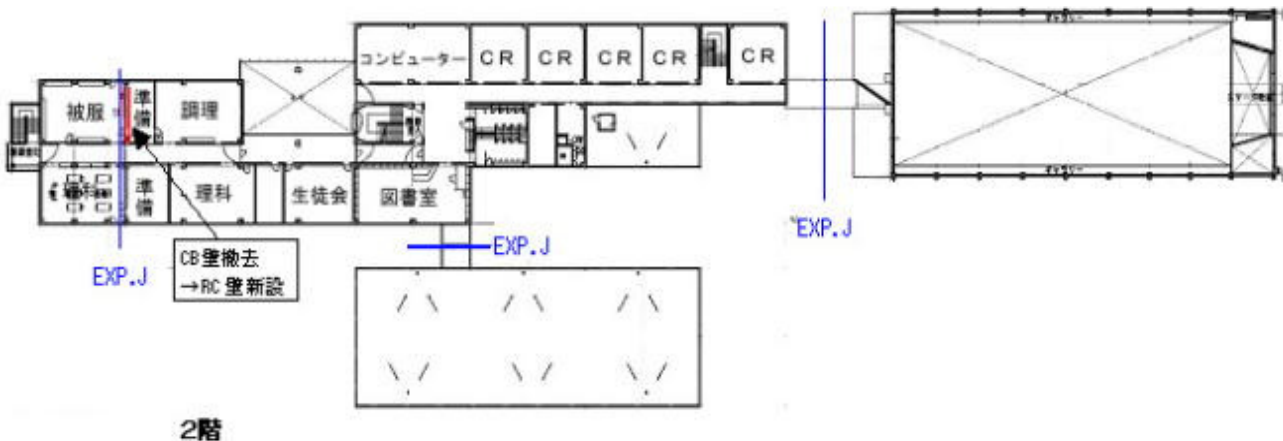
棟	方向	階	Is 値	$C_{RU} \cdot S_D$	補強の有無
教室棟	X	塔屋	1.11	-	無
		3階	0.90	0.98	無
		2階	0.79	0.86	無
		1階	0.84	0.94	無
	Y	塔屋	2.13	-	無
		3階	0.69	0.71	無
管理棟	X	2階	0.53	0.58	有
		1階	0.45	0.49	有
	Y	1階	0.35	0.38	有

棟	方向	階	Is 値	$C_{RU} \cdot S_D$	補強の有無
主架構	梁間 (短辺)	上層部: S造	0.92	(1.73)	無
		下層部: RC造	3.55	11.9	無
	桁行 (長辺)	上層部: S造	0.43	(1.33)	有
		下層部: RC造	6.87	7.43	無
妻面外壁			面外方向に所要の耐力を有していない		有

棟	階	改修方法
教室棟	2 階	・ 既存ブロック壁を撤去し、鉄筋コンクリート造壁を新設する。
	1 階	同上
管理棟	1 階	同上
屋内運動場	桁行方向	・ 既存ブレースを撤去し、強度の大きなブレースを全スパンに設置する。 ・ 下層部柱を水平バットレスで補強する。
	妻面	・ 控え壁を新設する。
