潮見小学校

1. 構造耐震指標(Is 値)

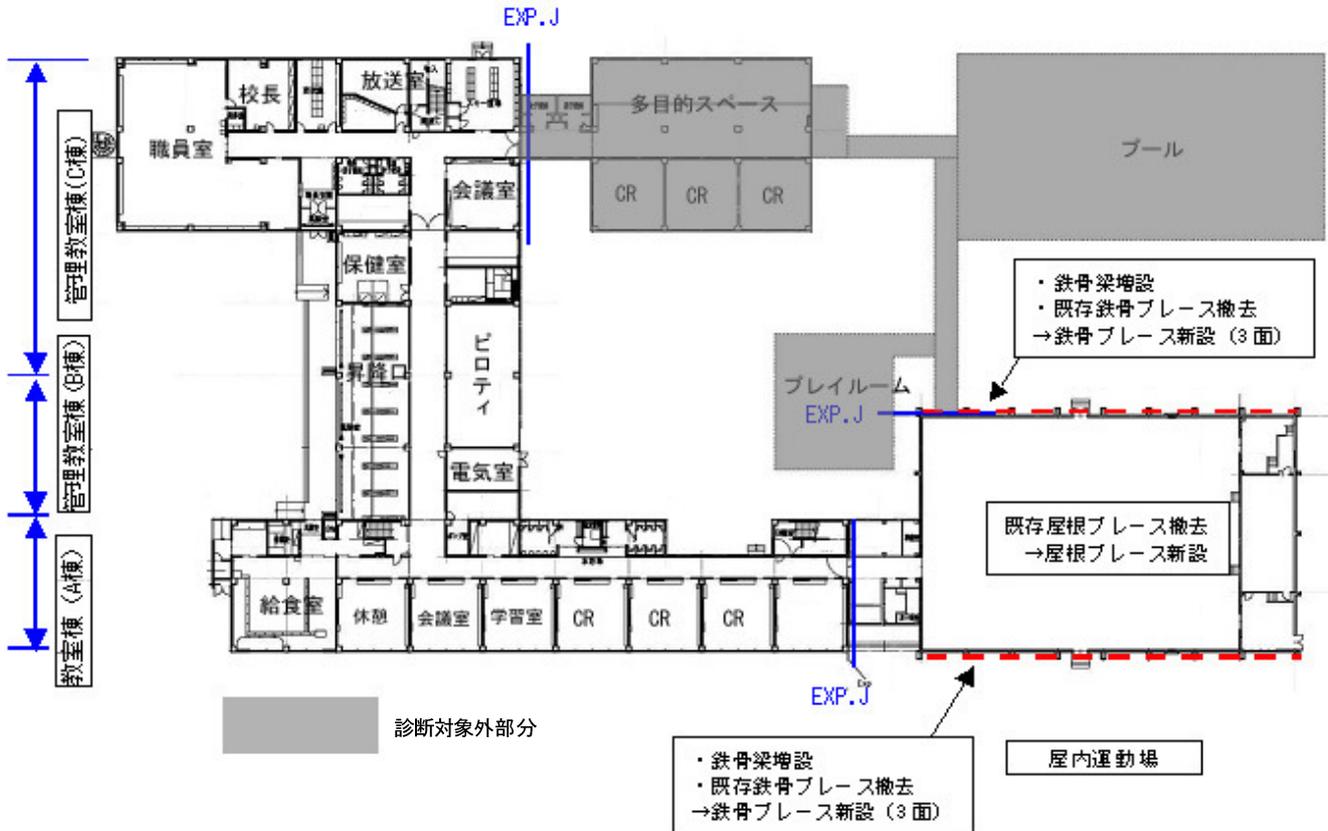
2. 耐震補強概要

棟	方向	階	Is値	$C_{RU} \cdot S_D(q)$	補強の有無
主架構	梁間 (短辺)	上層部: S造	1.39	(2.64)	無
		下層部: RC造	7.54	8.21	無
	桁行 (長辺)	上層部: S造	0.24	(0.73)	有
		下層部: RC造	4.34	4.73	無
屋根ブレース			所要の耐力を有していない		有

棟	階	改修方法
屋内運動場	桁行方向	<ul style="list-style-type: none"> 既存ブレースを撤去し、強度の大きなブレースに取り換える。 新設ブレース上部に新たな桁梁を増設する。
	屋根	<ul style="list-style-type: none"> 既存屋根ブレースを強度の大きな屋根ブレースに取り換える。
