## 「第2回網走市導水管漏水事故調査検討委員会」報告

水道施設の根幹である導水管の維持管理の強化を図る観点から、平成25年2月10日に発生した導水管漏水事故の原因を解明し、今後の導水管の維持管理及び更新計画のあり方について提言を求めるため。

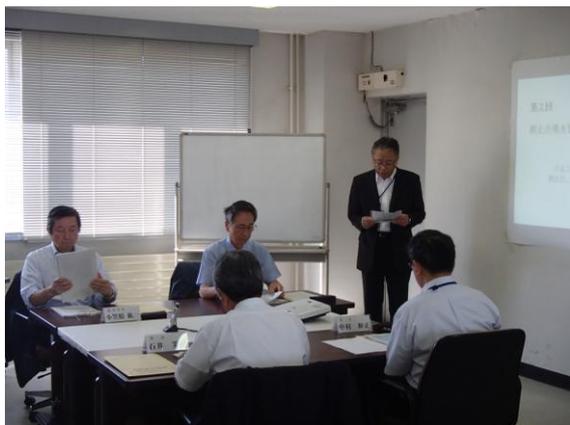
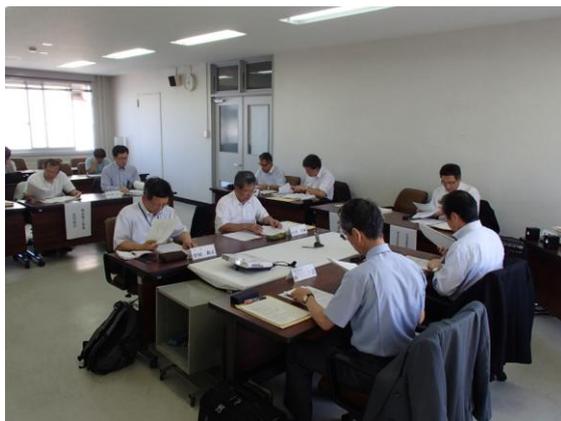
第2回委員会 市役所西庁舎 2階会議室

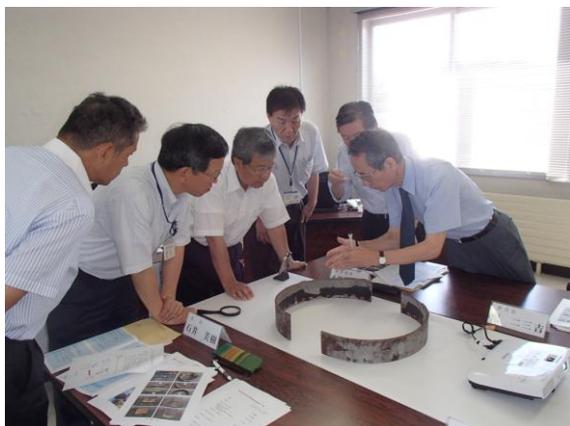
破面状況確認

- ・ 溶接箇所は現地で周溶接が外側から2層でされているが、破面内側に未溶着に相当するところがあり、その厚みは大きいところで管厚さ6 mmの半分くらいある。
- ・ 破面の大きなポイントは、ほとんど塑性変形が起こっておらず、元の管厚さがほとんどそのままの状態に残っている状態であること。よって、破壊を受けた所には、塑性変形を受けて板厚が変形するような大きな力は働いておらず、明らかに脆性破壊が起こったことが分かる。
- ・ 破面には、脆性破壊後に生じたと推察される剪断破壊箇所の存在により、2回にわたって脆性破壊が起こったと推察される。

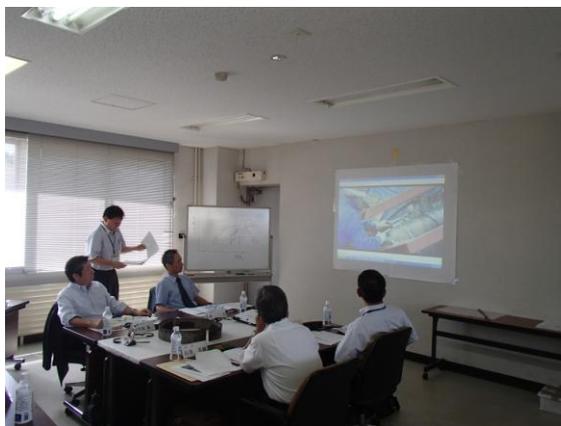
漏水箇所切り出し状況説明

- ・導水管漏水箇所切り出し前後の変位は、軸方向では生じなかったが、水平方向では生じた。上流側で 16mm 上がり、下流側で 16mm 下がったのが測量結果で分かった。
- ・また、現地調査の結果から台帳図と現地には平面的にも縦断的にもズレが生じており、台帳図は出来形図ではなく設計図から作製されていることが分かった。
