大型カルバート個別施設計画

平成30年3月
令和8年1月改訂
網走市

1. 道路施設（大型カルバート）の現状と課題

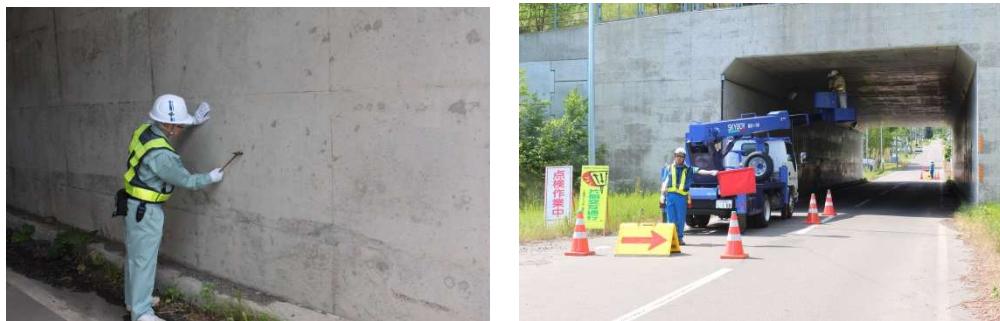
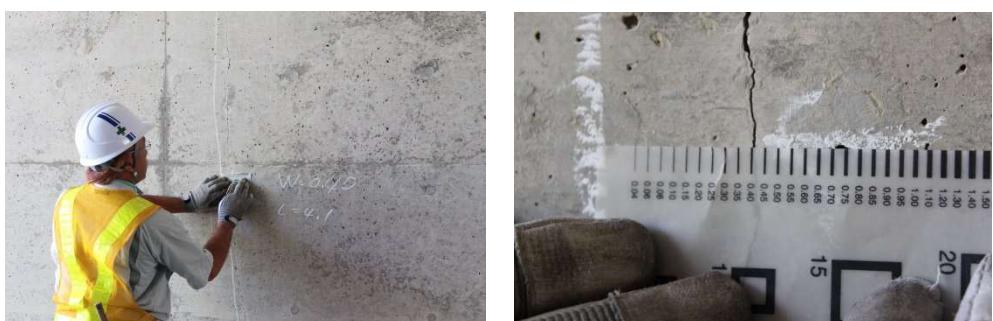
写真-2 大型カルバート点検状況

点検は、近接目視に加え必要に応じて触診や打音等の非破壊検査を実施します。また、施設内の照明等附属物本体や取付金具類の点検も実施します。
